Ο ΝΕΡΟΜΥΛΟΣ ΤΟΥ ΑΝΔΡΟΝΙΚΟΥ

THE WATERMILL OF ANDRONIKOS

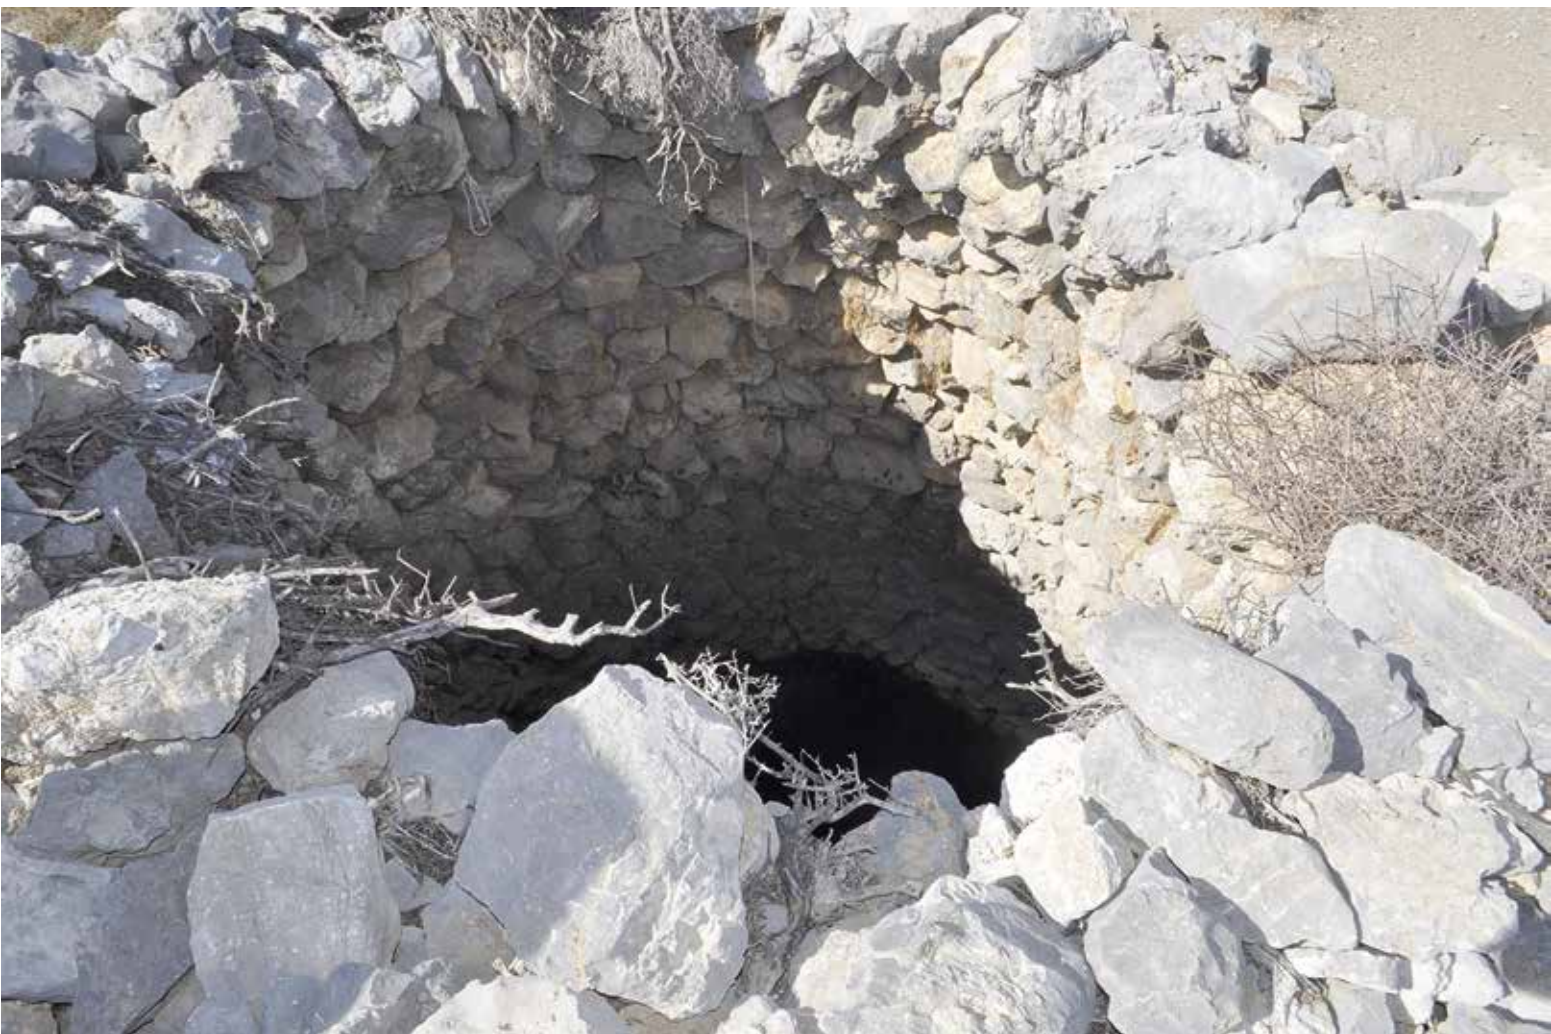
Λόγω έλλειψης νερού, στα Αντικύθηρα κατασκευάζονταν βαθιοί λάκκοι με πετρώχιστα τοιχώματα, στους οποίους αποθηκευόταν το νερό της βροχής, οι λεγόμενες «πηγάδες».

Because of the lack of water at Antikythera deep pits were constructed with stone built walls, where the rain water was stored, the so-called “pegades” (large wells).
